PRÉSENTATION D'ESSAIS SUR ENRUBANNAGE AU CEMAGREF

Jacky Mazoyer – (Cemagref Montoldre)

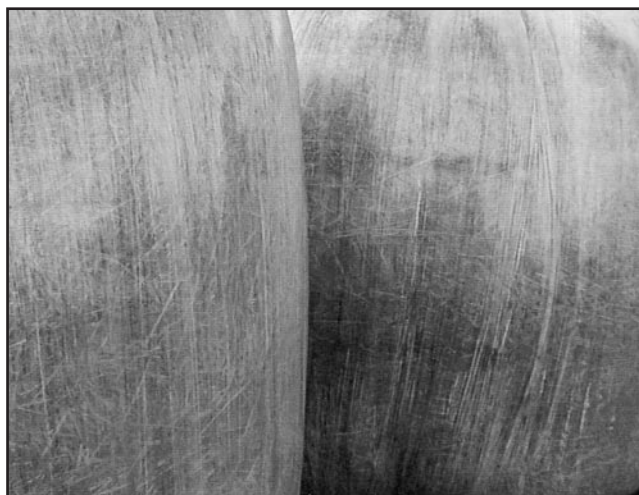
Des balles enrubannées après 6 mois de stockage.

Après application du plastique, les balles présentent un aspect grisé et brillant. Malgré la transparence initiale du produit, la perception visuelle est bien présente. Ce film ne constitue pas une enveloppe de camouflage parfaite.

La conservation s'est déroulée normalement sur une période de 12 mois au maximum. Les balles ainsi confectionnées sont restées stables. Les analyses ont démontré qu'il n'y avait pas de formation d'algues microscopiques sous l'enveloppe. Les niveaux de pertes atteints sont comparables à ceux observés avec un film témoin de référence. En l'absence de perforations accidentelles, les pertes sont quasiment nulles.

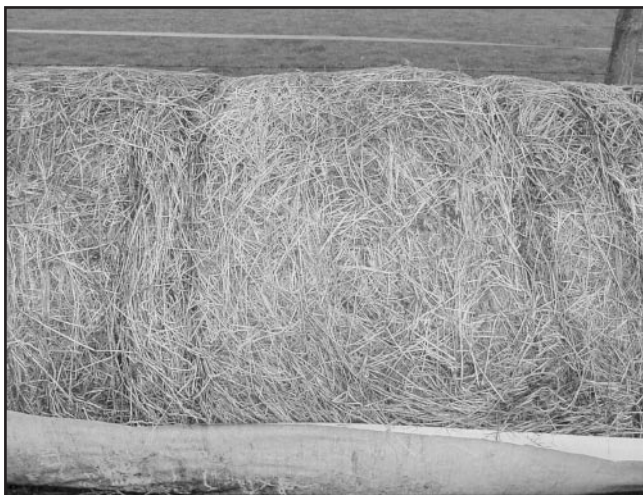
Le dispositif coupe-ficelle breveté par le Cemagref permet de réduire l'impact de l'irrégularité des balles. Il est constitué par une lame qui sectionne les liens par le dessous de la balle à leur entrée dans la gaine. Le fourrage est ainsi libéré pour venir coller plus fermement contre le film. En même temps, l'effet gouttière des ficelles disparaît. Les colonnes présentent alors une forme plus homogène et cylindrique.

A l'ouverture, des balles aux ficelles coupées.

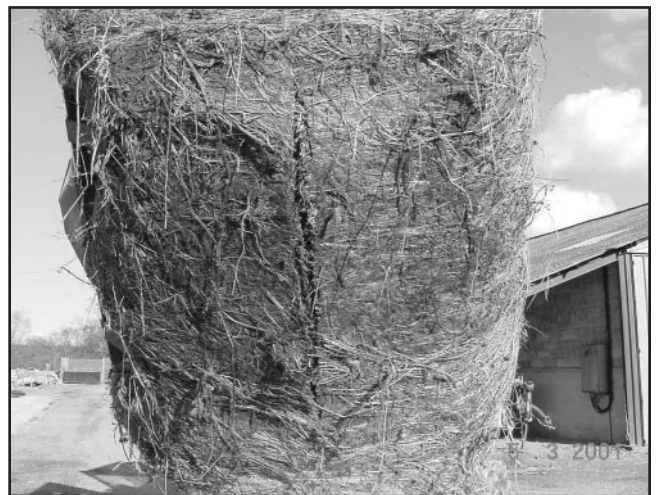
La trace du coupe-ficelle au dessous de la balle.

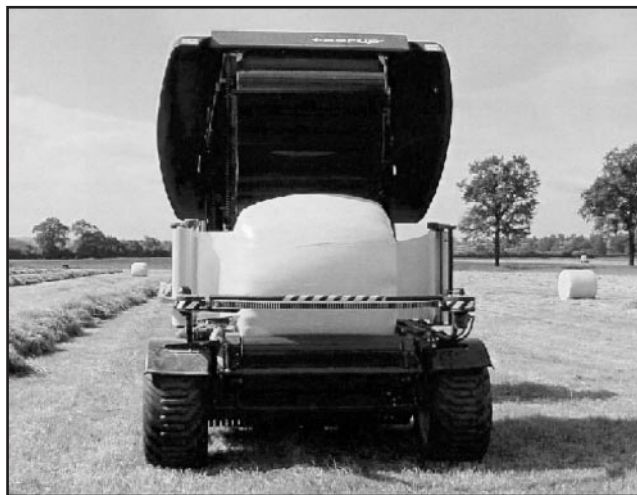
Sur le plan mécanique, la machine est à chambre fixe. Après remplissage, le haut de la chambre se soulève. Ensuite la pose du film se fait par 2 rouleaux de 750 mm, en rotation suivant un plan horizontal autour de la balle.

L'enrubannage de la balle.

Elle permet une organisation de chantier souple et réduite avec un débit important pouvant atteindre 40 balles/heure. Le liage peut être léger dans la mesure où la balle reste sur les rouleaux de la presse pendant l'enrubannage. Nos travaux ont démontré la capacité de la machine à enrubanner des balles non liées à condition de bien maîtriser l'application du film au démarrage.
